## Fukuşima kazasının 10.yılında

## Yeni Nükleer Santrallerin Fukuşima Kazasından Alabilecekleri Dersler

**Yüksel Atakan, Dr. Radyasyon Fizikçisi, Almanya**

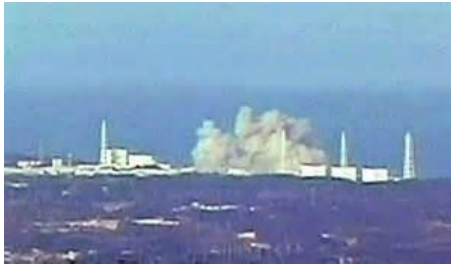
12-15 Mart 2011'de TÜM DÜNYA TV'lerindeki BU GÖRÜNTÜ, URANYUM YAKITIN İÇİNDE BULUNDUĞU ZİRKONYUMLU YAKIT BORU KILIFLARININ AŞIRI ISINARAK (1000 C DERECEDE), SUDAKİ HİDROJENİ OKSİJENLE AYRILMASI VE HİDROJENİN DE REAKTÖR (Containment) HAVASINDAKİ OKSİJENLE BİRLEŞEREK PATLAMALARIYDI (ATOM ROMRASI PATLAMASI DEĞİL!!)

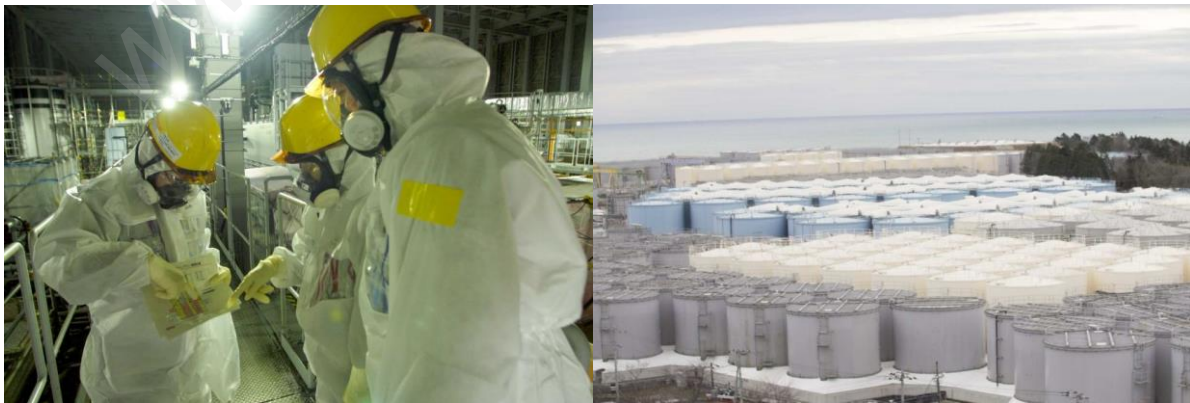
Resimlerde santral alanında çalışan işçiler ve radyoaktiviteli kirli su tankları görülüyor
