# Kazadan 6 yıl sonra Fukuşima“da durum ve alınacak dersler?

Yüksel Atakan, Dr., Radyasyon Fizikçisi, Almanya \_\_\_\_\_

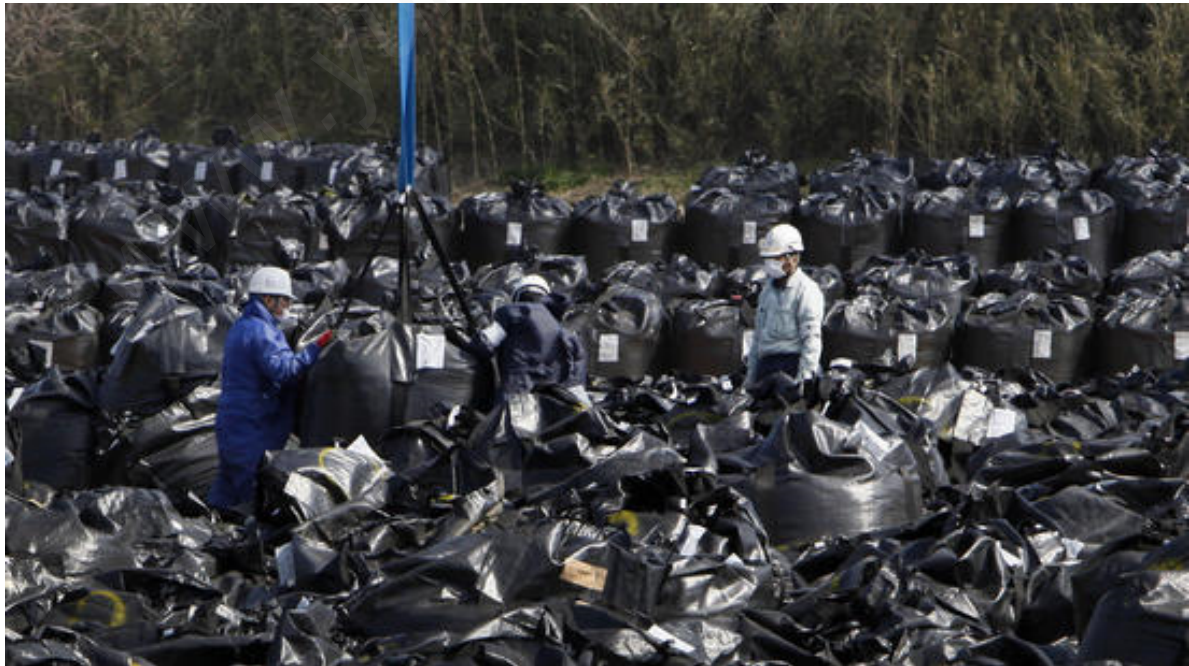
Radyoaktif maddelerden temizleme, yıkama binaları kapslleme ve reaktrleri sođutma gibi alıřmalar sryor. Sıvı ve katı atık depo/tanklarıyla santral alanı (řekildeki gibi) dolmuř durumda. Reaktrlerin evresindeki alan ancak 30-40 yılda temizlenebileceđi ve bununla ilgili iřlerin 100 milyar doları geeceđi belirtiliyor. Tepco řirketi santral alanının 2030 yılına kadar temizlenebileceđini planlıyor. Ancak bu arada olabilecek yeni bir deprem ve Tsunami tm hesapları altst edebilir uyarıları da yapılıyor.

Resimde grldđ gibi santral alanı radyoaktif atık torbalarıyla dolup tařıyor.
