## REAKTÖR KAZASINDAN 7 YIL SONRA FUKUŞİMA'da DURUM

Yüksel Atakan, Dr.Radyasyon Fizikçisi, Almanya

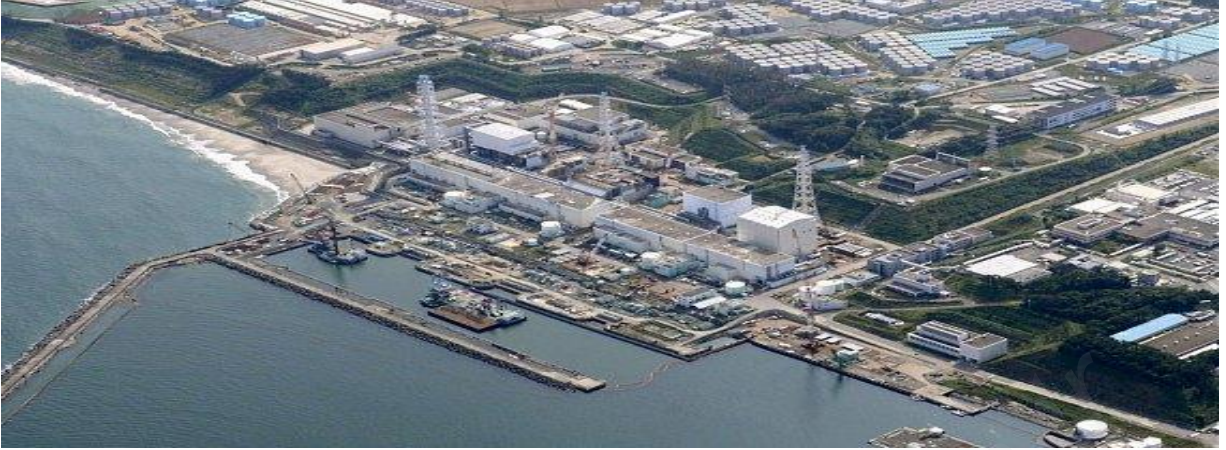
**Radyoaktif suların depolandığı 1000 kadar su deposu santral alanını dolduruyor (2021 yılına kadar yer var).**

Yağış miktarına bağlı olarak Fukuşima santral alanında günde 50-100 ton arasında radyoaktif maddelerle bulaşmış(Bq radyoaktivitesi epey yüksek) suyun temizlenip depolanması gerekiyor. Bugüne kadar depolanan su miktarı 1 milyon ton kadar olup bundan 10 bin tonu çok yüksek radyoaktif maddeli (Bu su tanklarının dış yüzlerindeki radyasyon doz hızı epey yüksek: 200-300 mSv/h dolayıda). Santral alanında 1000 kadar su deposu var ve alan 2021'de dolacak. Sonra biriken depoların nereye konacağı henüz belli değil.
