# ÇERNOBİL NÜKEER SANTRAL KAZASININ 30. YILINDA DURUM?

Yüksel Atakan Dr., Radyasyon Fizikçisi, Almanya

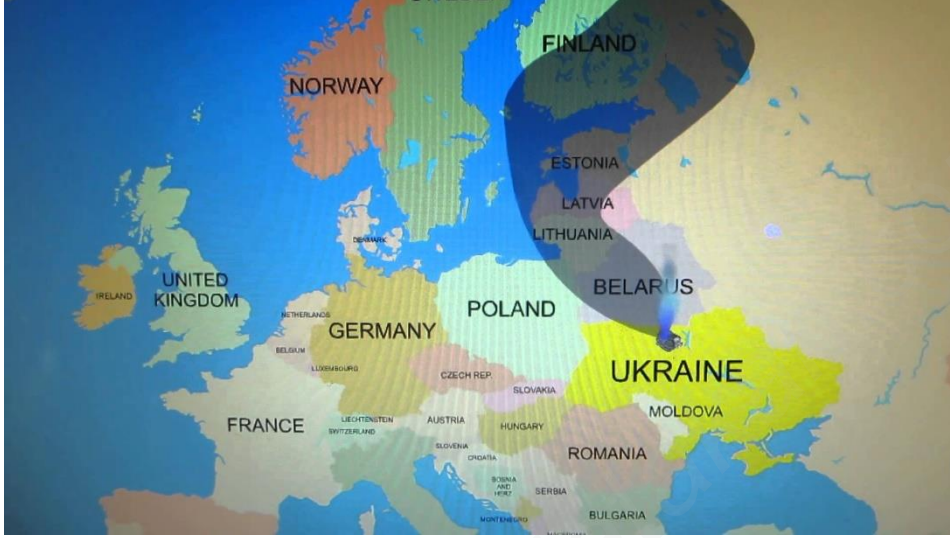
Şekilde, kazadan hemen sonra radyoaktif maddelerle yüklü bulutların hava akımlarıyla Finlandiya'ya doğru taşınması gösteriliyor.

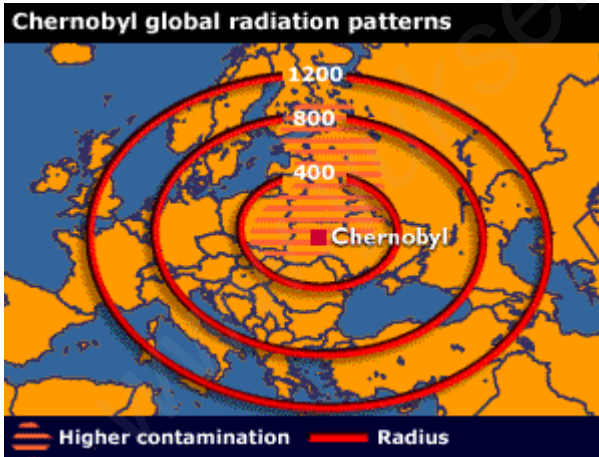
Şekilde, Çernobil kaynaklı topraktaki radyoaktif bulaşmanın 1200 km yarıçaplı ülke ve bölgelere doğru etkisi görülüyor.

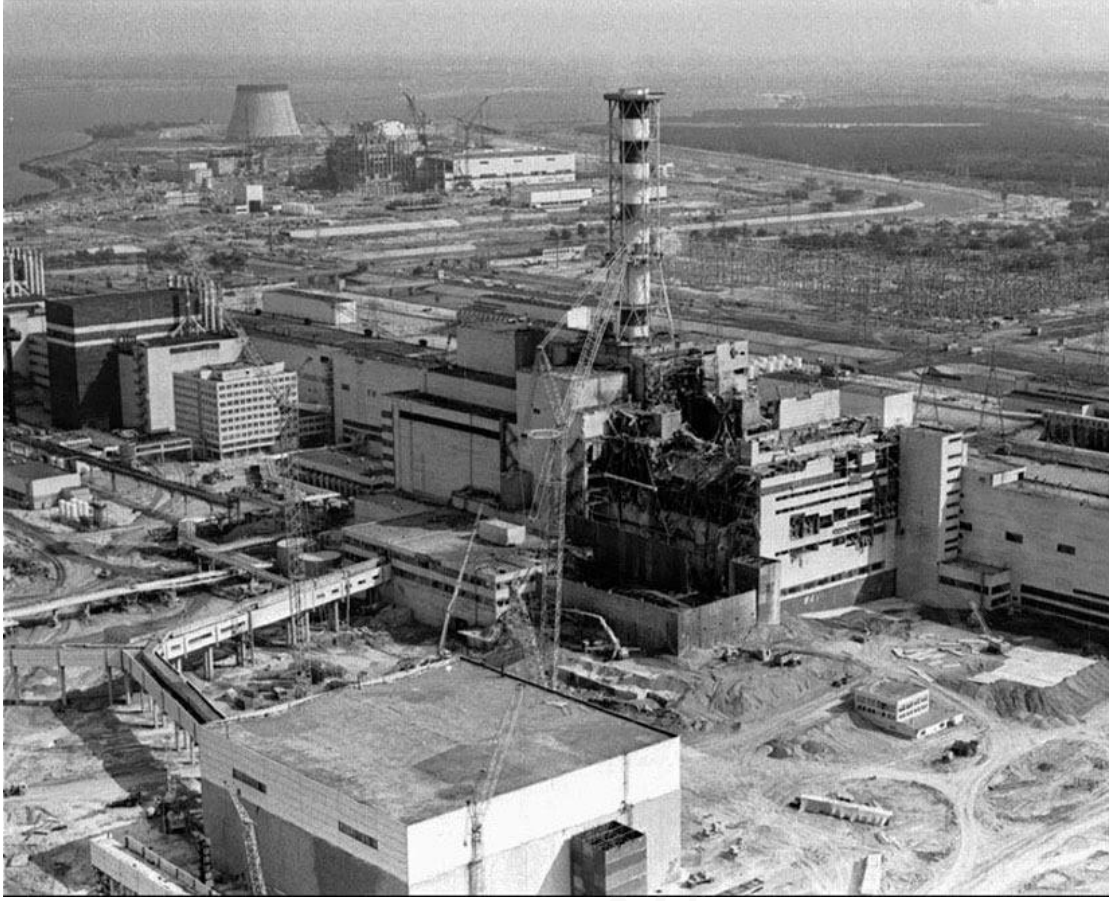
Şekilde, Çernobil reaktörünün kazadan sonraki durumu görülüyor.

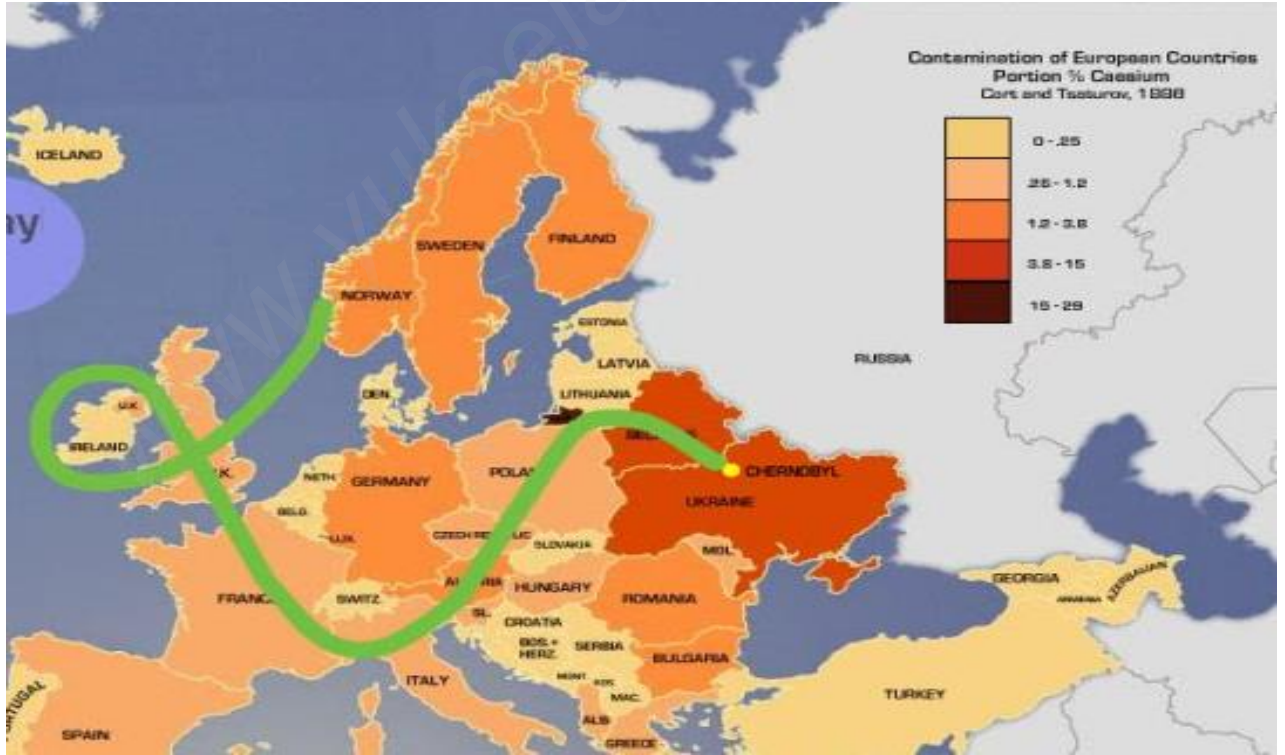
Çernobil'den yayılan radyoaktif sezyum ile Avrupa ülkeleri topraklarındaki bulaşma artımı ( % fazlalık olarak, 1998)

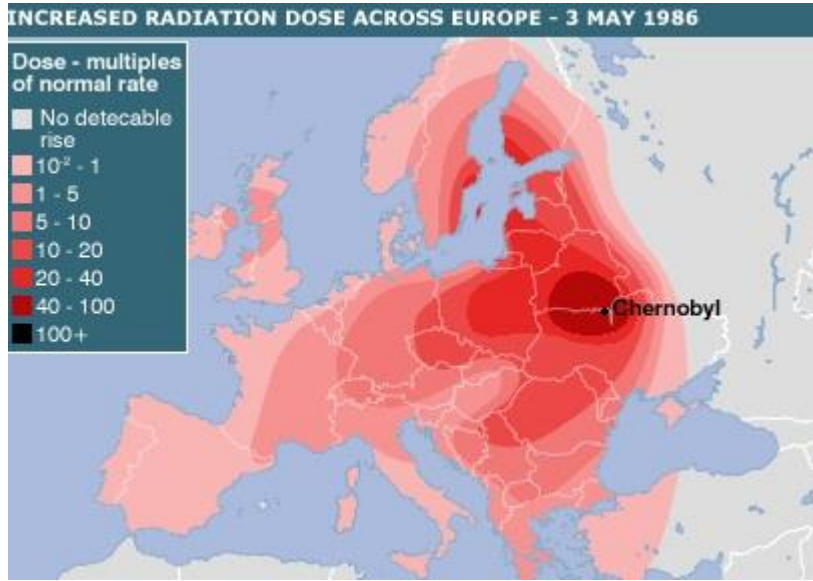
3 Mayıs 1986 günü, normal ortalama doğal radyasyon dozlarının katları olarak Avrupa'da Çernobil kazası nedeniyle oluşan dozlar (Batı Türkiye'deki artım doğal radyasyon dozunun 0,024 ile 2,4 mSv katı kadar)

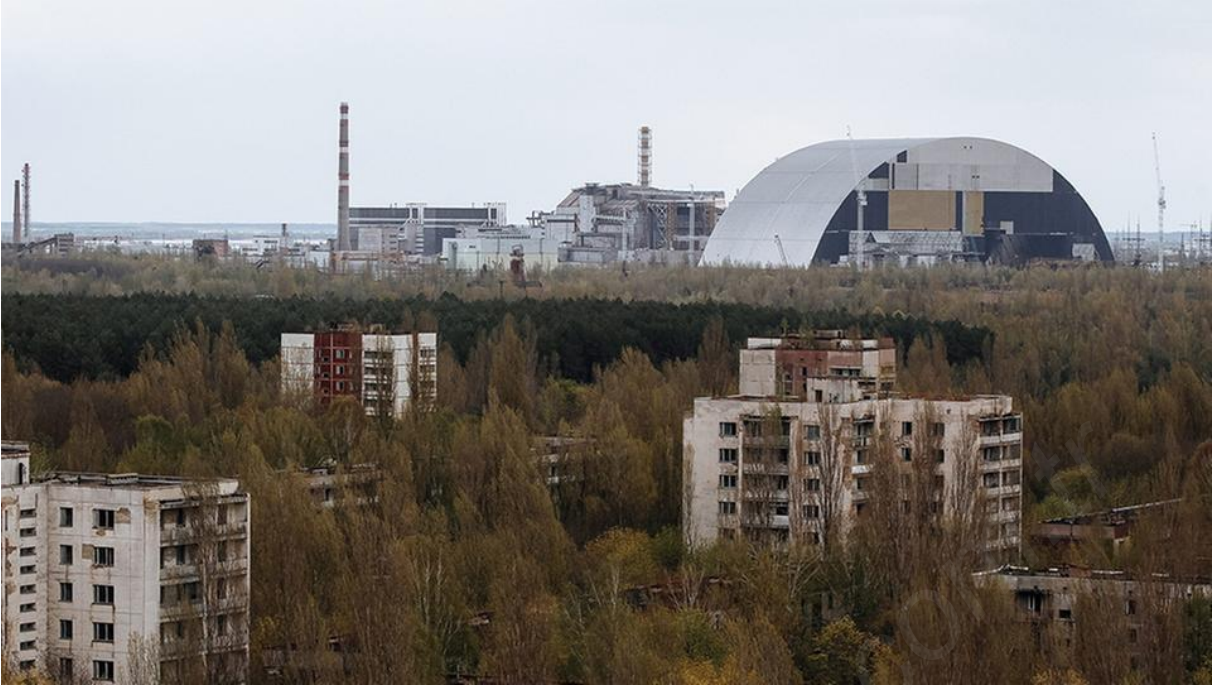
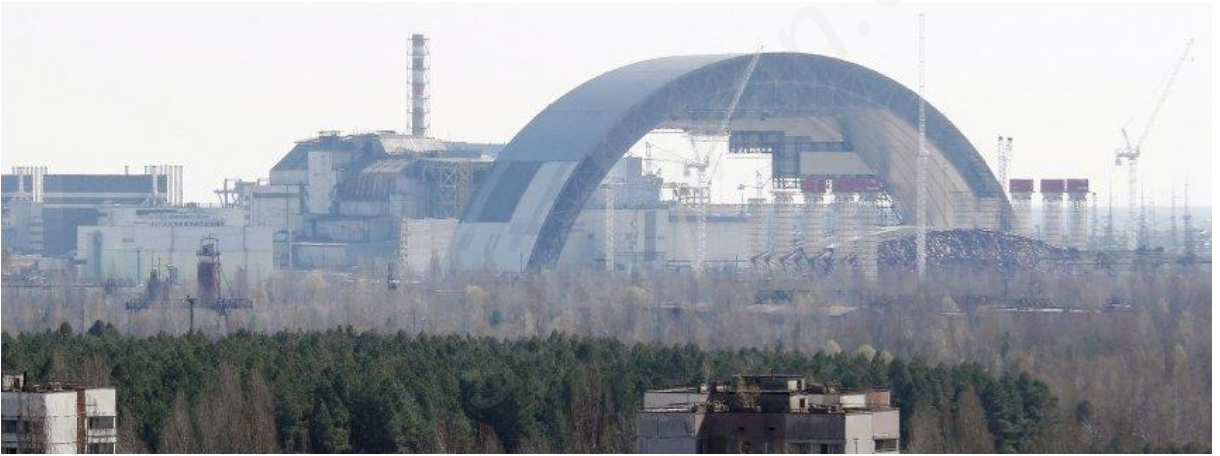
Resimde arkada beton duvarlarla kapsüllenmiş eski yapı (sarkofag) ve bunu içine alacak yarım silindir biçimindeki kalın çelik yapının bir bölümü görülüyor (2017'de bitirilmesi planlanıyor)

Çernobil'de kaza geçiren 4 No'lu reaktör binası kazadan sonraki yıllarda kalın beton duvarlarla çevrilerek kapsüllenmişti. Sarkofag (lahit) denilen bu yapının duvarları aradan geçen 30 yılda yavaş yavaş dökülmeye yüz tuttuğundan bunu tümüyle içine alacak yarım silindirik biçimindeki kalın çelik bir kılıfın yapımı bugün sürüyor. 2017'de bitirilmesi planlanan bu yapının maliyeti 2,1 milyar Avro'yu geçecek (Önce hesaplananın 3 katı). Bu paranın büyük bir bölümünü G7 ülkeleriyle Rusya karşılıyor.

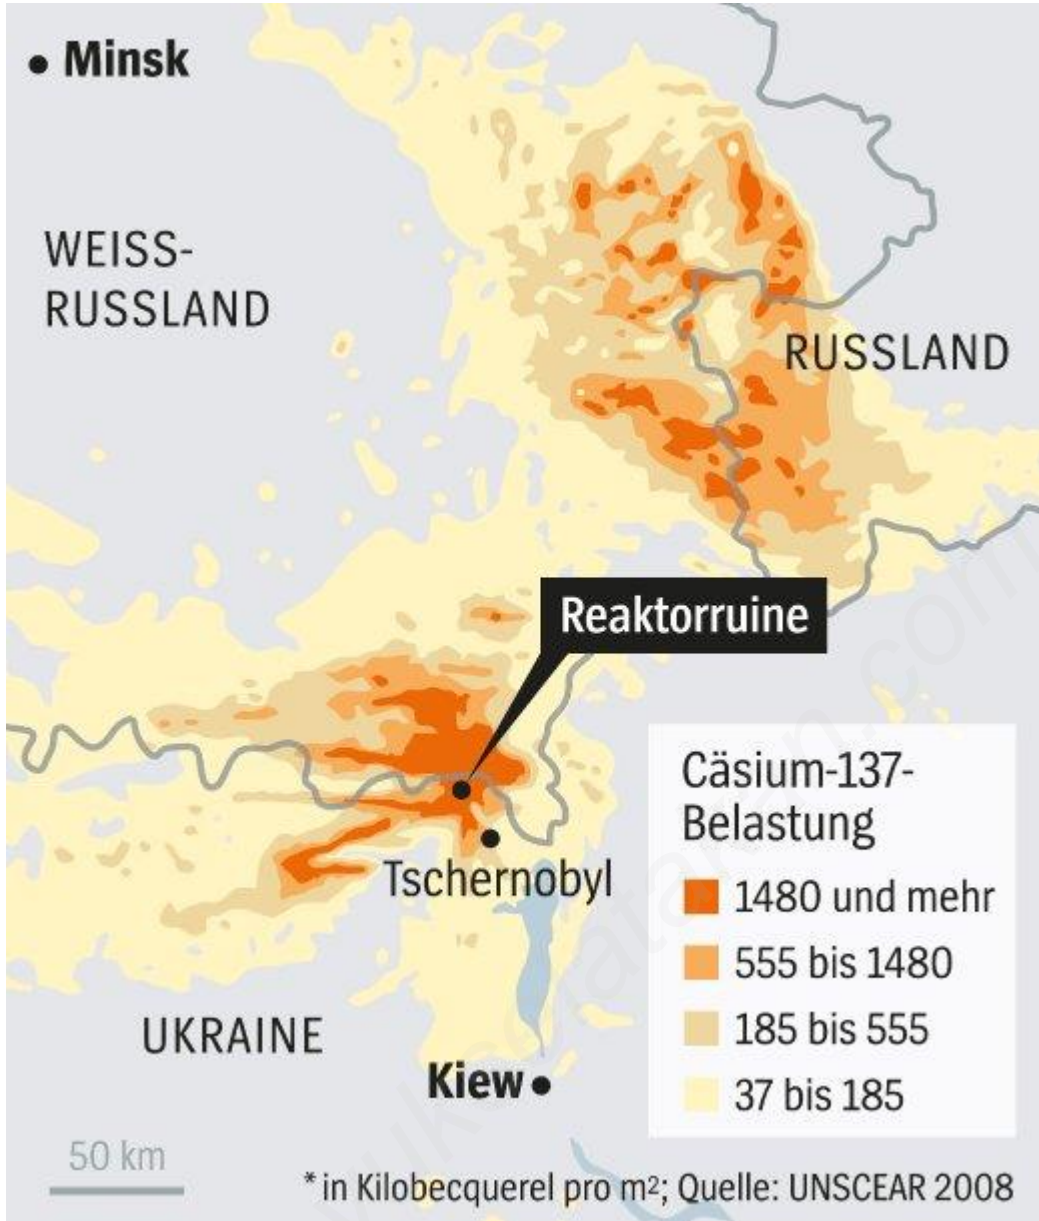
Şekil 1: Çernobil ve çevresinin toprağındaki sezyum 137'nin dağılım miktarları **kiloBecquerel/m<sup>2</sup>** olarak gösteriliyor /4/ (Yukarıdan aşağıya): Beyaz Rusya, Rusya, Reaktör harabesi, Çernobil, Ukrayna, Topraktaki Sezyum 137, 1480'den çok, 555-1480...)

Çernobil reaktörünün 30 km yarıçaplı çevresi yasak bölge olup buranın toprağında, yerine göre farklı miktarlarda, en çok bulunan radyoaktif madde sezyumun Cs 137 radyoizotopudur. 30,5 yıl yarılanma süresi olan Cs 137, aradan geçen 30 yılda yarıya inmiştir. Bunun, zamanla gitgide azalarak, doğal düzeye inebilmesi için daha 200 yıl gerekiyor.

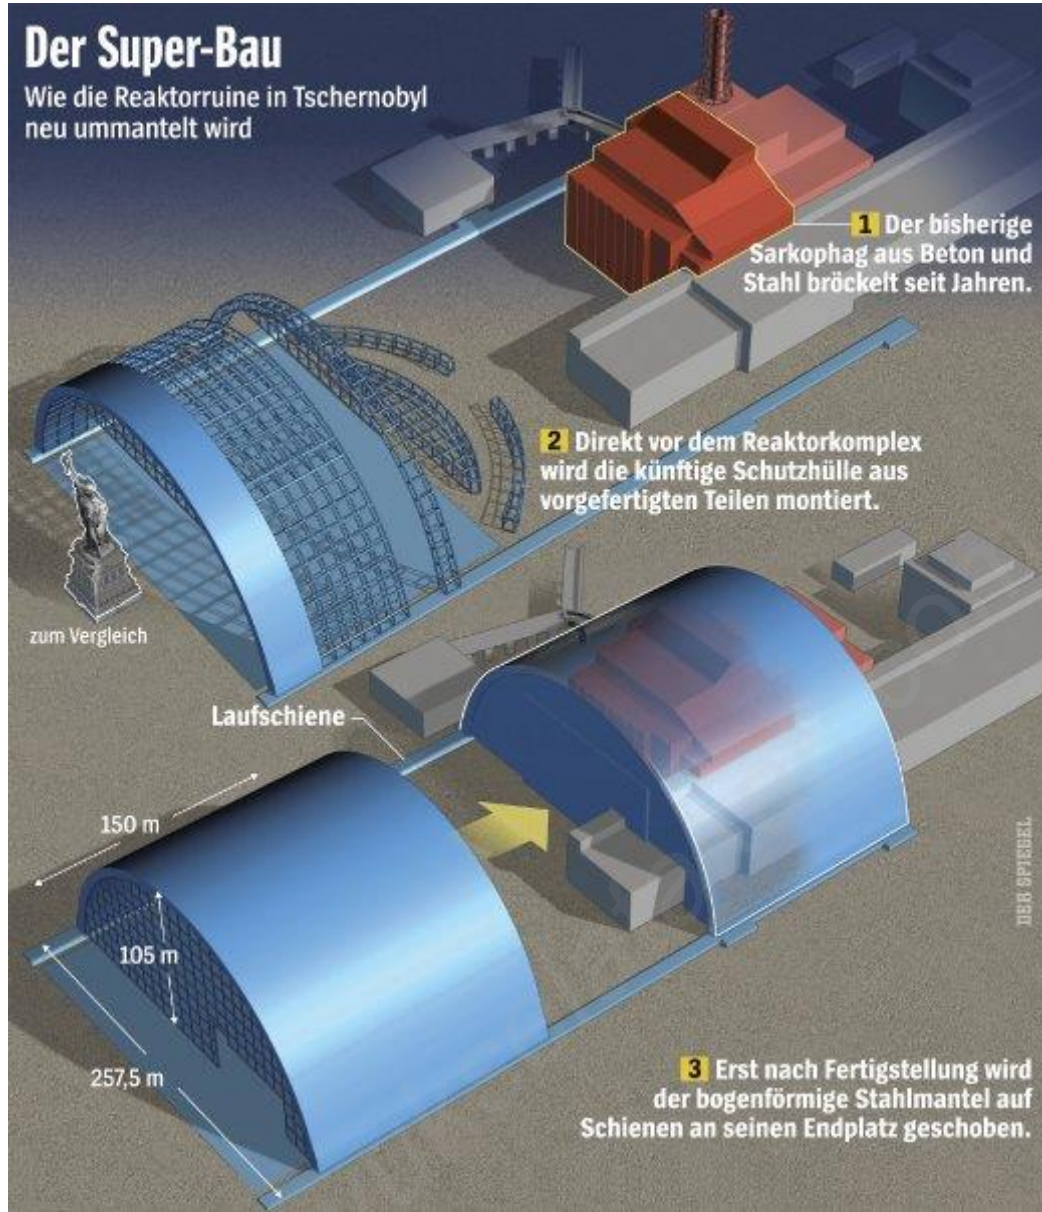
Şekil 2: Çernobil lahitine, yeni çelik kılıf /4/ (Yukarıdan aşağıya: Devasa Yapı: Çernobil'deki harabenin nasıl mantolanacağı, 1: Şimdiki betondan yapı (lahit) yıllardır dökülüyor, 2: Şimdiki lahit yakında, yeni kılıfın hazır parçalardan nasıl birleştirileceği, 3: Yapımı bitirdikten sonra yarım silindirik şeklindeki kılıf raylar üzerinde yerine yerleştirilecek, solda: karşılaştırmak için, New York'taki Özgürlük Heykeli görülüyor).

Reaktör binasının yeni kılıfı, 25.000 ton çelikten olacak ve 100 yıl dayanacak şekilde yapılıyor.

Şekil 2'de görüldüğü gibi devasa kılıf, parçalar bitirilince raylar üzerinde yürütülerek, eski yapının üzerine yerleştirilecek. Yeni güvenlik kılıfı (New Safe Confinement, NSC) denilen bu devasa yarım silindirin genişliği 260 m, uzunluğu 165 m ve yüksekliği de 110 m. Bunun silindirik tavanında, bir çok sanayi binalarında olduğu gibi raylı vinçler bulunacak ve ileride yeni kılıf yerine konulduktan ve dışarıyla ilişkisi hava kaçırmayacak şekilde kesildikten sonra, eski binanın sökülmesine ve içindekilerin taşınmasına başlanılabilecek. Bu işlerle ilgili yeni teknikler geliştirilecek.

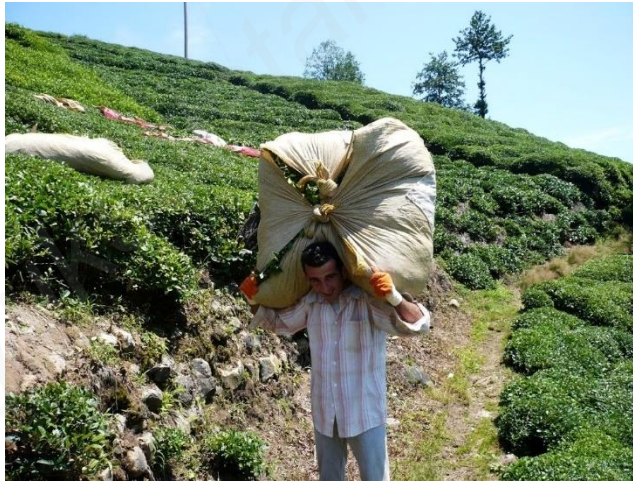
Şekil 3 : Çay torbalarının taşınışına bir örnek. 1986’da çay işçilerinin bu yakın temas sonucu dıştan aldıkları radyasyon dozları, personel ve alet yetersizliğinden, kapsamlı ölçüm yapılamadığı için belirlenememiştir/5/.

Almanya ve Türkiye genelinde Çernobil’in etkisinden kaynaklanan radyasyon dozu miktarı, doğal radyasyon dozunun % 1,5 ve % 4’ü dolayındadır. Bir başka deyişle, Çernobil radyoaktivitesi sonucu, halkın sürekli etkilendiği doğal radyasyon dozuna bu miktarda ek bir radyasyon dozu oluşmuştur (Ayrıntılar için Bkz /5/). Bu doz miktarları, vücudun doğal kaynaklardan sürekli aldığı dozun değişim aralığında (kişi başına yılda: 1-10 mSv) kaldığından, Çernobil’in vücutta belirgin bir hasar oluşturması beklenmiyor. Ancak aşırı radyoaktivitenin ölçüldüğü belirli yörelerdeki insanlarda (örneğin Doğu Karadeniz bölgesindeki çay ve fındık işçilerinde) etkinin ne ölçüde olduğunun belirlenebilmesi için, bilimsel araştırmacıların katılımıyla kapsamlı, uzun süreli (10-30 yıl gibi) epidemiyolojik çalışmaların yapılmasını gerekiyordu. Bu gibi bilimsel çalışmalar ve araştırmalar ise Türkiye’de bugüne kadar yapılmamıştır. Doğu Karadeniz bölgesinde bulunan çok sayıdaki çay fabrikasında çalışan sayıları 100.000’i geçen çay işçilerinin sırtlarında taşıdığı çuvalardan (bkz.Şekil 3) ya da fabrikalardaki bantlardaki yüksek
