# FUKUŞİMA KAZASININ 11.YILINDA DURUM

Yüksel Atakan Dr.Radyasyon Fizikçisi, [ybatakan3@gmail.com](mailto:ybatakan3@gmail.com), Almanya

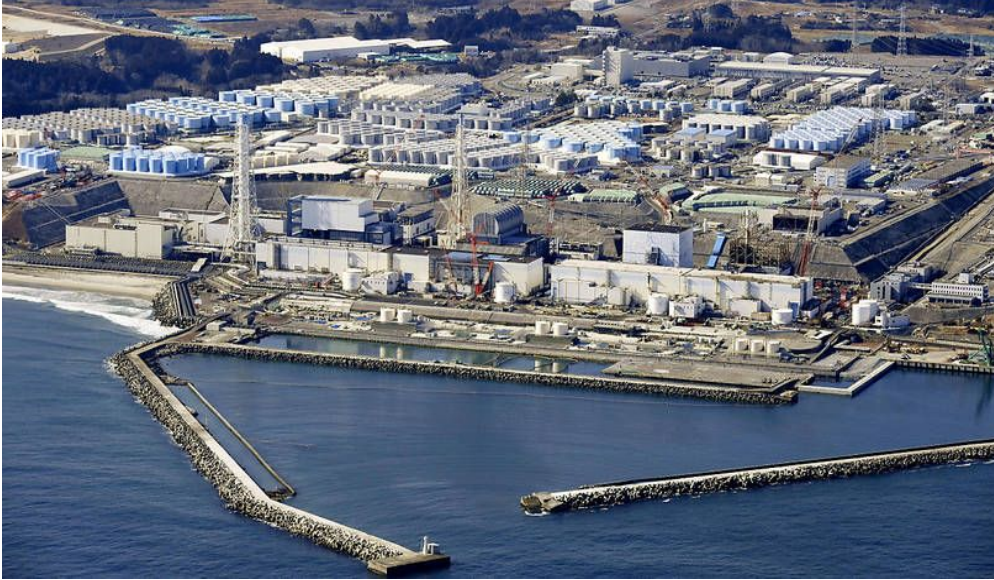
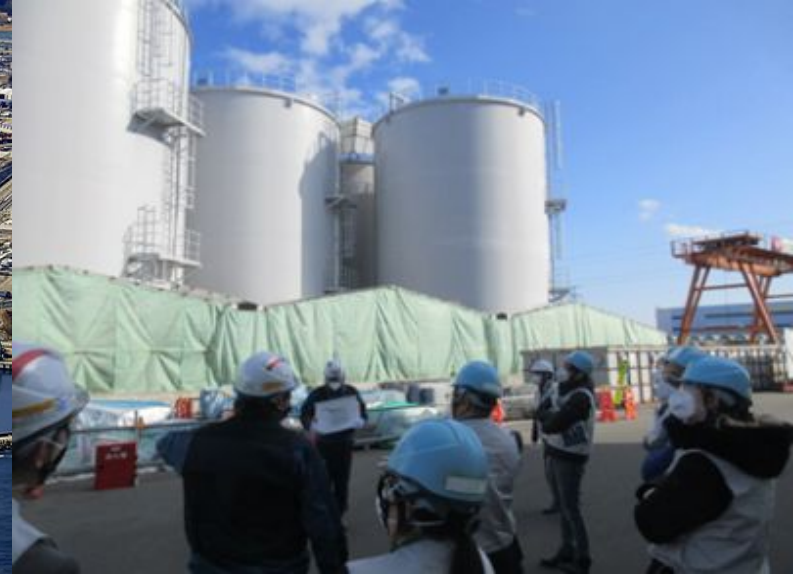
Fukuşİma santral alanı bugün (2022) atık su varilleriyle dolmuş durumda

Atık su depolarının büyüklüğü resimde görölüyor

Reaktör binalarına günde 100 ile 500 m<sup>3</sup> arasında yeraltı ve yağmur suyu giriyor. Yağış miktarına bağlı olarak Fukushima santral alanında günde 50-100 m<sup>3</sup> arasında radyoaktif maddelerle bulaşmış (radyoaktivitesi epey yüksek) suyun temizlenip depolanması gerekiyor. Bugüne kadar depolanan su miktarı 1 milyon m<sup>3</sup> kadar olu, bunun 10.000 m<sup>3</sup> kadarı çok yüksek radyoaktif maddelidir (Bu su tanklarının dış yüzlerindeki radyasyon doz hızı epey yüksek: 200-300 mSv/h dolayıda). Santral alanında 1000 kadar su deposu var ve alan dolmuş durumda. Sonra biriken depoların 2022 de denize boşaltılmasıyla ilgili IAEA ile görüşmeler sürüyor /2/.
